Inspectie

Betreft: Inspectie en beoordeling kamers Laan van Meerdervoort 168A (opdracht bon 190700010)

Datum: 4 september 2019

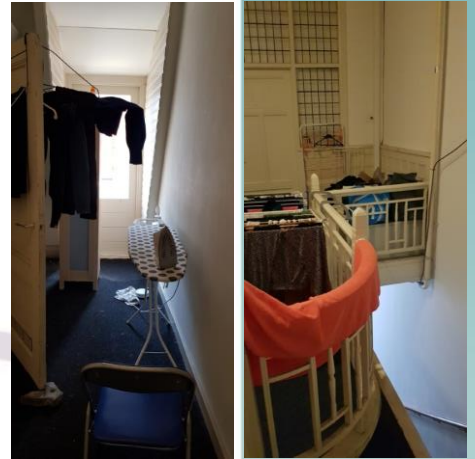
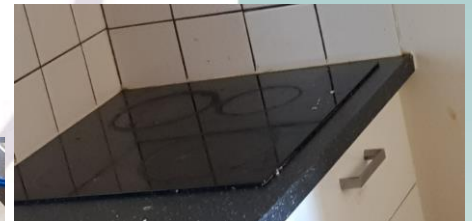
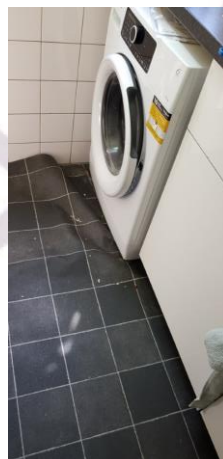
Algemeen

- Zie foto's hiernaast er staat behoorlijk wat rommel op de gang dit is vanuit brandveiligheid aspect niet gewenst.
- Op verschillende kamers waren raam koorden kapot of niet aanwezig van de schuiframen.
- Het verhaal dat de kozijnen aan de binnenzijde zo rot zijn als een mispel is niet correct. De ramen en kozijnen zijn binnen op veel plekken wel toe aan een schilderbeurt maar ze zijn niet verrot op een incident na. Dit misverstand is volgens de huurders door de aannemer verspreid, en de aannemer is hierop aangesproken.
- De kookplaat op de tweede verdieping is voor de helft kapot twee van de vier pitten werken.
- Het zeil in de keuken is nadat de installateur de wasmachine aansluiting op de eerste verdieping heeft geplaatst niet meer strak (foto rechts).

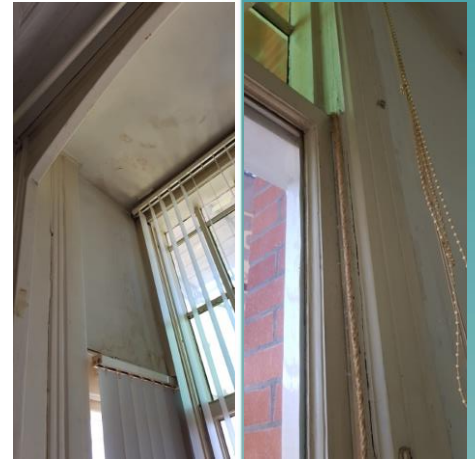
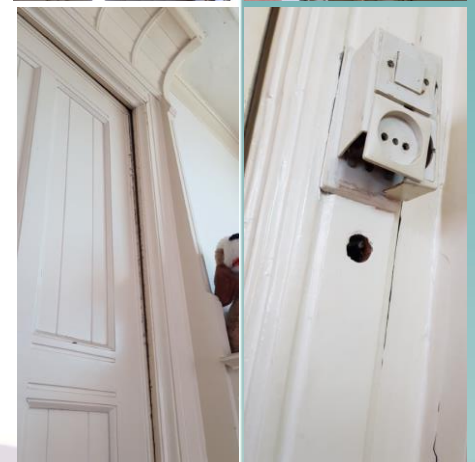
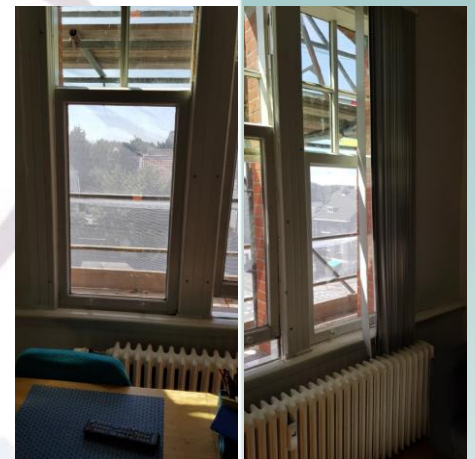
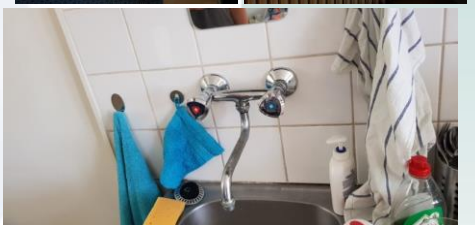
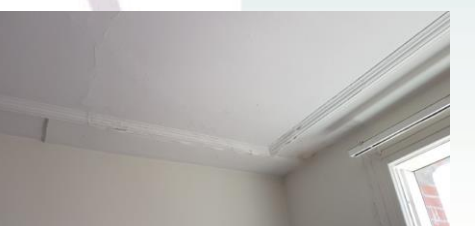
Kamer 2

- Enkele schuiframen werken niet meer omdat ze zijn dicht geschilderd zijn. Nadat ik deze met geweld heb open geschoven werken ze weer echter zijn ze wel zwaar door het ontbreken van de gewichten. Mogelijke oplossing is het toepassen van Avri-veren waardoor de ramen weer goed werkend kunnen worden gemaakt. Deze Avri-veren zijn duurzamer dan het herstellen van de gewichten en touwen.

- Er zijn sporen van eerdere lekkages deze zijn niet meer actief, want het vocht percentage ligt beneden de 15 %.
- Schilderwerk is vergeeld en schraal er dient bij een nieuwe verhuring te worden geschilderd. Het behoud van de kozijnen is naast het buitenschilderwerk ook het binnen schilderwerk. De kozijnen zijn koud van buiten en als het binnen vochtig is condenseert het bij een slechte binnenverf op het kozijn, in het kozijn met houtrot als gevolg.

- De huurster geeft aan veel geluidsoverlast te hebben van naast gelegen kamer. Deze is afgescheiden door een suite deuren die vanuit kamer 3 dicht is gekit. Het verdient aanbeveling om ook de suite vanuit kamer 2 dicht te kitten.

- Het stopcontact is beschadigd het verdient aanbeveling om deze te repareren.
- Het vocht in de openhaard, is nu niet aanwezig maar afkomstig door het ontbreken van een regenkap deze is inmiddels aangebracht

- De loszittende gasleiding is een CV leiding en het verdient aanbeveling om deze extra te beugelen.

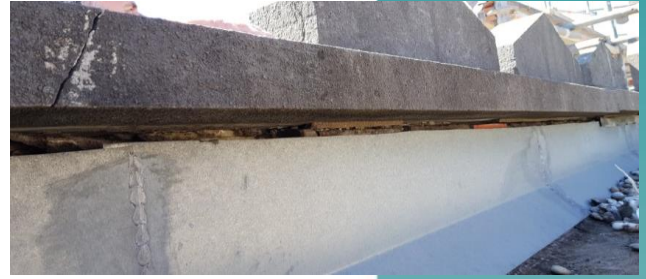
Kamer 9

- In de linker hoek is het plafond verzadigd en verzeept ik meet hier ook vocht. Buiten heb ik geconstateerd (zie onderstaande foto) dat er geen lood is toegepast waardoor er een lekkage wordt veroorzaakt. De aannemer die nu bezig is gaat dit oplossen.

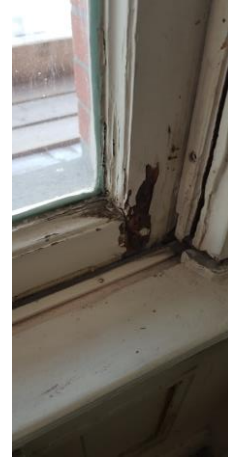
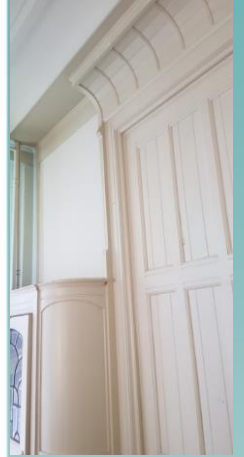
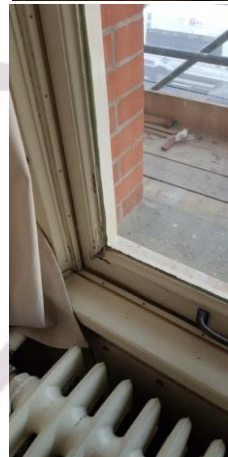
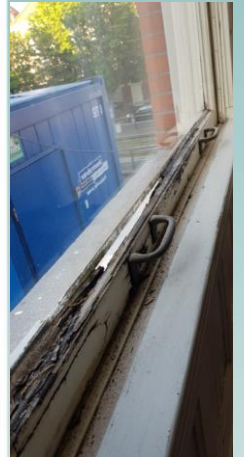
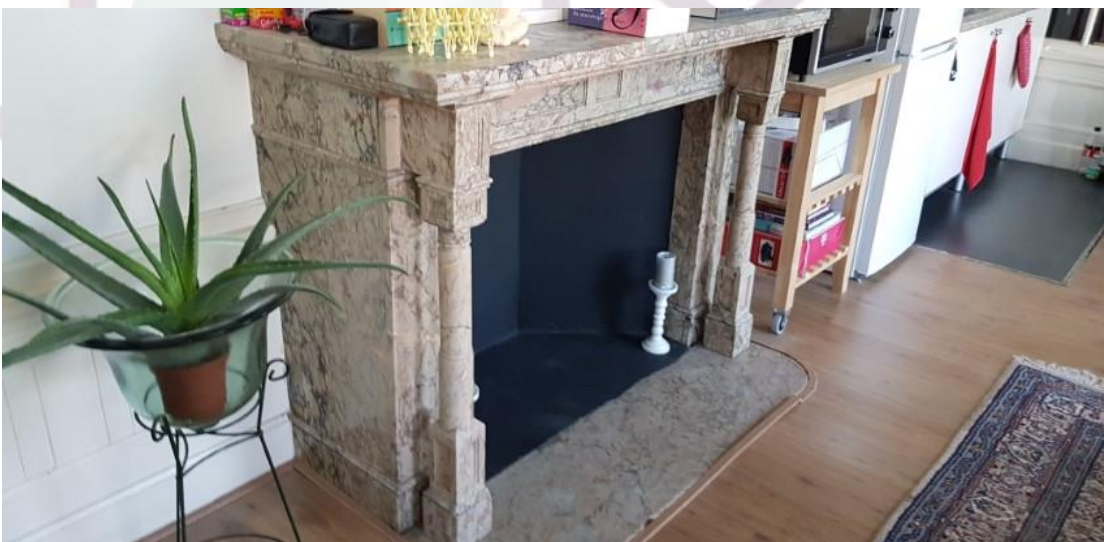
Kamer 3

- Enkele schuiframen werken niet meer omdat ze zijn dicht geschilderd zijn. Nadat ik deze met geweld heb open geschoven werken ze weer echter zijn ze wel zwaar door het ontbreken van de gewichten. Mogelijke oplossing is het toepassen van Avri-veren waardoor de ramen weer goed werkend kunnen worden gemaakt. Deze Avri-veren zijn duurzamer dan het herstellen van de gewichten en touwen.

- Het binnen schilderwerk van de kozijnen is op verschillende plekken aangetast door condensatie. Aanbevolen wordt om de kozijnen aan de binnen kant ook te schilderen zo wordt houtrot van binnen af voorkomen.

- De suite is afgekit aan deze kant naar kamer 2 de geluidsoverlast valt volgens huurder mee.
- De onderdorpel van het schuifraam in de slaapkamer is kuis verrot. Deze wordt door de aannemer vervangen en is direct opgemeten.

- Het laminaat parket is gaan werken op de ondervloer en staat bol. In overleg met bewoonster wordt besloten om het eerst vast te leggen en als dat niet werkt een dilatatie aan te brengen als het niet werkt (dit wordt als laatste gedaan i.v.m. de hoeveelheid stof die vrij komt).

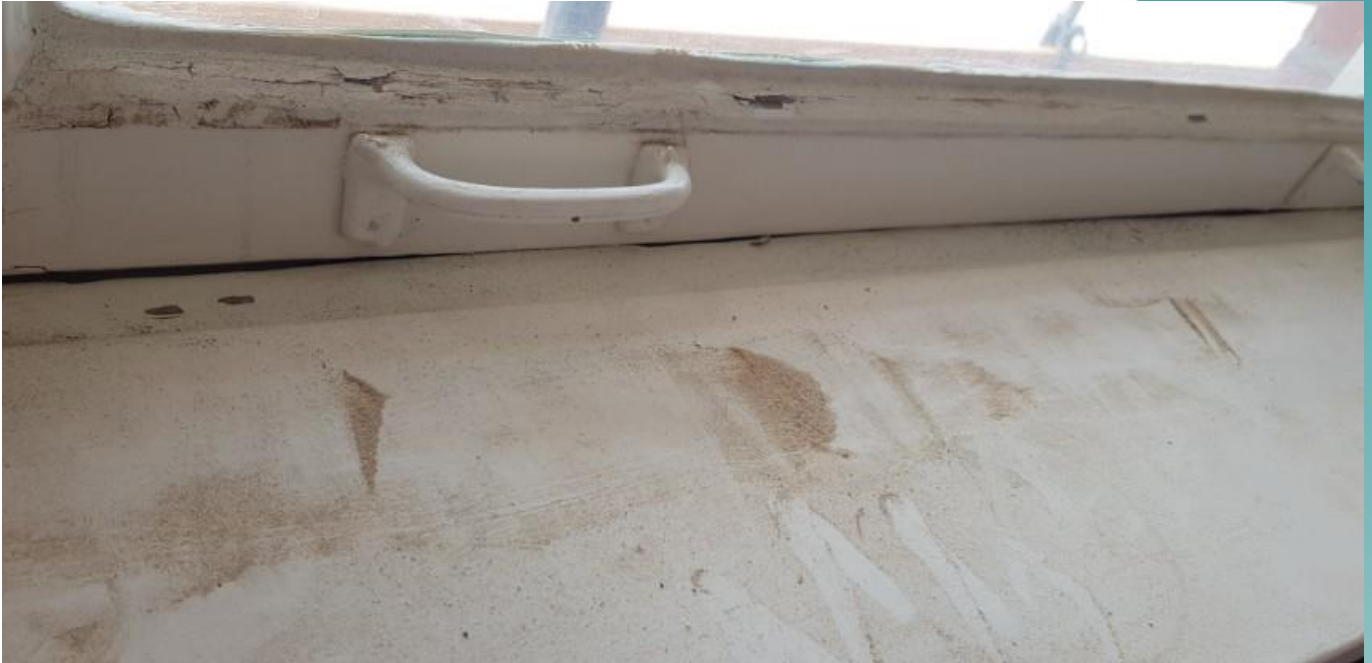
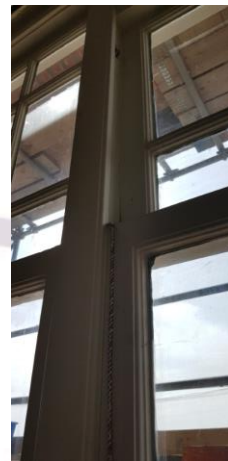
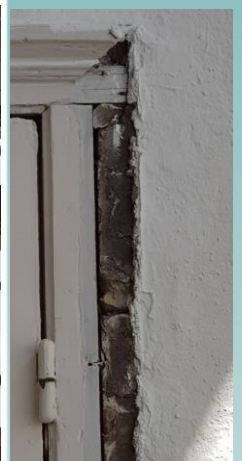
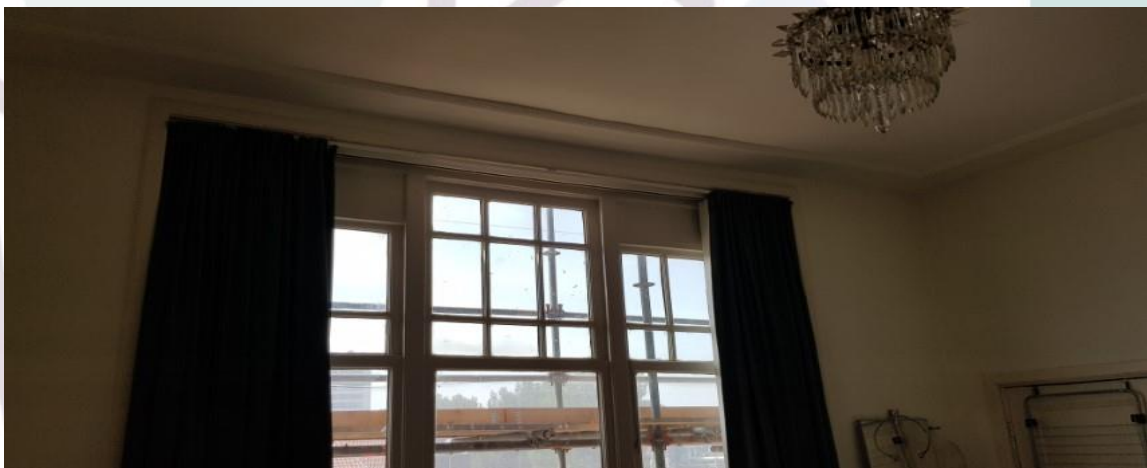
Kamer 6

- Er is behoorlijk wat stof binnen gekomen met het restauratie werk van de gevel en de kozijnen.
- Het binnen schilderwerk van de kozijnen is op verschillende plekken aangetast door condensatie. Aanbevolen wordt om de kozijnen aan de binnen kant ook te schilderen zo wordt houtrot van binnen af voorkomen.

- Enkele schuiframen werken niet meer omdat ze zijn dicht geschilderd zijn. Nadat ik deze met geweld heb open geschoven werken ze weer echter zijn ze wel zwaar door het ontbreken van de gewichten. Mogelijke oplossing is het toepassen van Avri-veren waardoor de ramen weer goed werkend kunnen worden gemaakt. Deze Avri-veren zijn duurzamer dan het herstellen van de gewichten en touwen.

- Er ontbreekt een dekljst van de deur op het balkon. Deze zal door de aannemer van het buitenwerk worden meegenomen.
- Het middelste raam boven de stolpdeuren werkt niet, er is wel een uitzetboom verstrekt bij het verhuren van de woning. De aannemer zal proberen dit raam weer gangbaar te krijgen echter kunnen de deuren ook open waardoor de noodzaak om deze te oppennen niet heel hoog is.
